## ふるかわ医院の感染対策について

2025年6月20日に、京都山城総合医療センター感染防止対策室のお医者さんと感染管理認定看護師さんに、ふるかわ医院の感染対策について、指導と助言を受けました。

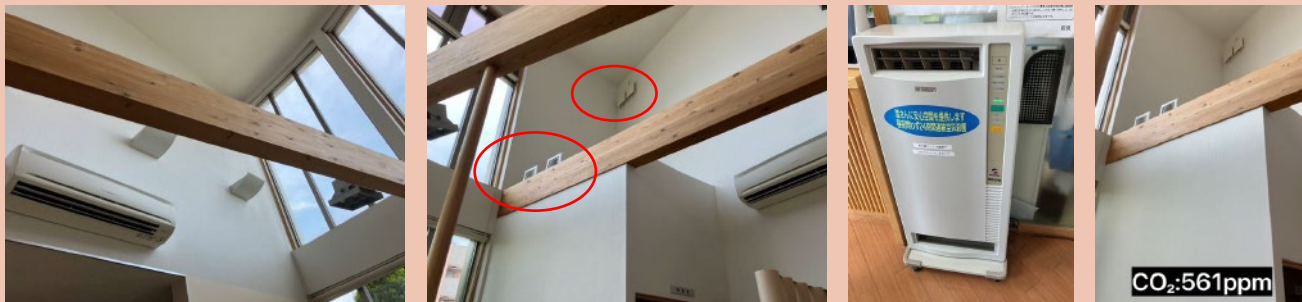
### 待合室について

- 待合室の天井が高く、スペースも広くとられており換気状態は全く問題がありませんでした。
- 常設されている換気扇に加え、強力換気扇を2台増設され、待合室の換気状態は万全に万全を期している印象を受けました。
- さらにフクダ電子のAirculaterも設置されており、来院される患者様の安心感にもなっていたように思います。
- 待合室のCO<sub>2</sub>は561ppmであり、問題ありませんでした。

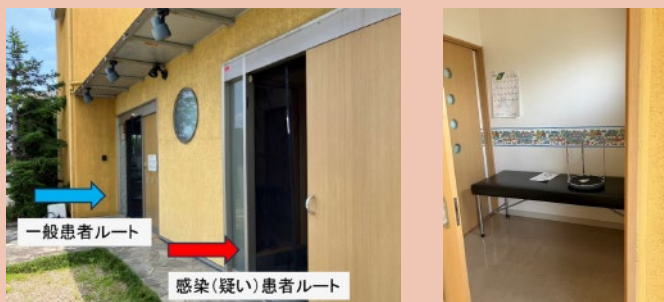
### 発熱など感染対策が必要な患者さんの動線

- 一般患者さんのルートと発熱患者さんのルートがわけられており、一般患者さんへの感染リスクを軽減する対応が実施されていました。
- 感染疑いルートから入ると左右に別部屋が用意されており、複数の感染症疑い患者さんの診察ができるようになっていました。各診察室には換気扇がついていました。
- 院長はじめ看護師さんの換気への意識も高く、可能な限り、窓などを開けるなど空調の調整をされていました。

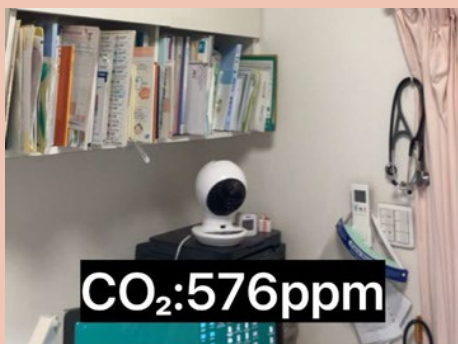
### 診察室

- 診察室は少し狭い印象を受けました。プライバシーが守れる状況であれば可能な部分のみでも構いませんので、扉などを開放していただくほうが良いかと思います。
